# Asbestinventarisatetest

Potaardestraat 5/1, 1950 Kraainem

Attestnummer : **20251028-000553.000**

Uitgegeven op : **28.10.2025**

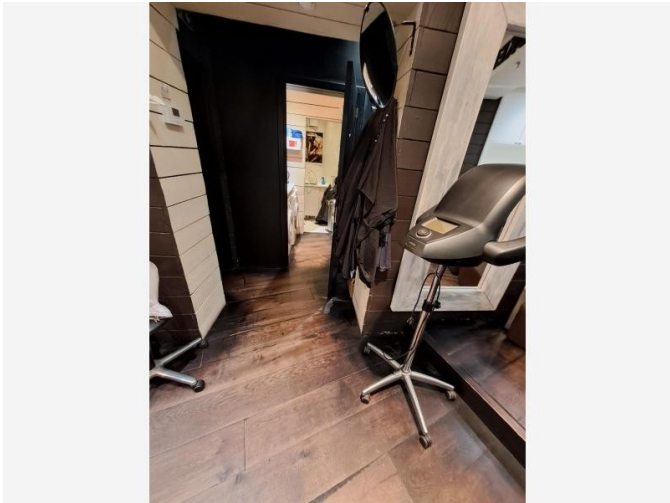
Vrije foto

handelspand is volledig gerenoveerd. muren uit hout , vloeren betegeld en plafonds uit gyproc.

| Identificatiemethode | Vaststelling & expertise (niet-asbestverdacht) |
| Primaire drager | Binnenwand |
