# Asbestinventarisatetest

Potaardestraat 7/1, 1950 Kraainem

Attestnummer : **20251028-000515.000**

Uitgegeven op : **28.10.2025**

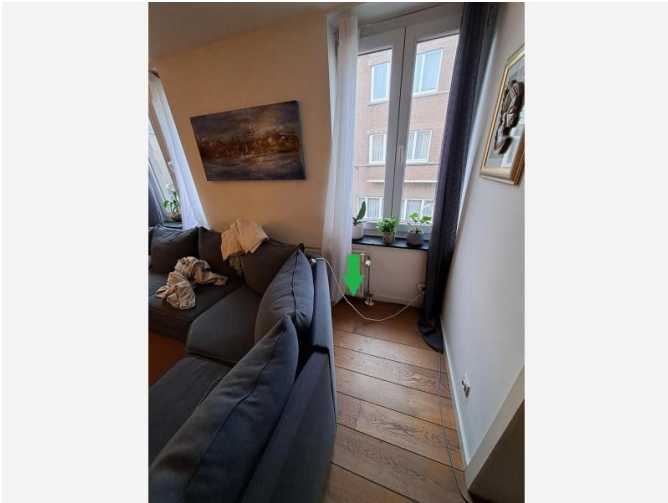
## Fiche 2: mengstaal pleisterwerk

Overzichtsfoto

Detailfoto

Geen asbest

| # | Type | Referentie | Resultaat |
|---|---|---|---|
| 2.1 | Mengmonster | 221025 1 sn01 | Geen asbest |

| Beschrijving | mengstaal pleisterwerk |
| Primaire drager | Binnenwand |
| Bindmiddel van materiaal | Gips - kalk |
| Hoeveelheid (oppervlakte - dikte - aantal) | • 120,00 m <sup>2</sup> - 2,00 cm - 1 stuk |
| Opmerking | plafonds bestaan uit gyproc; geen staalname mogelijk |
