# Asbestinventarisatetest

Potaardestraat 7/2, 1950 Kraainem

Attestnummer : 20251028-000542.000

Uitgegeven op : 28.10.2025

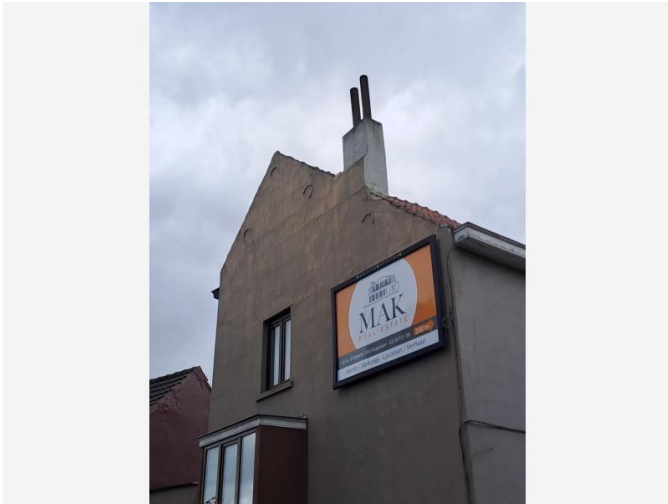
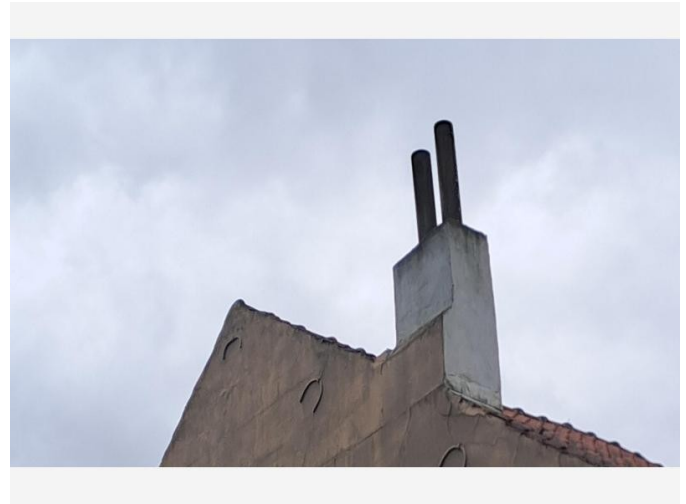
| Fiche 1: asbestverdachte kokers..... | 9 |

Overzichtsfoto

Detailfoto

| Eindbeoordeling materiaalisico | Laag materiaalisico en/of verlaagde kans op vezelvrijgave |

| Asbestsoort (vezeltype) | Crocidoliet aanwezig |
| Asbestconcentratie | Laag (< 50%) |
| Toestand van het materiaal | Licht beschadigd, licht verweerd. Intact calciumsilicaatmateriaal of categorie III 'gebondenheid' |

| Beschrijving | asbestverdachte kokers |
| Omgeving | Buiten |
| Primaire drager | Schuin dak |
| Asbestmateriaal | Buis, koker, leiding, pijp, doorvoer |
| Bindmiddel van asbestmateriaal | Cement |

Het asbestmateriaal valt onder de mijlpaal van 2040.

Zorgvuldig beheren

- Zorg voor een veilig beheer. Vermijd het beschadigen van het asbestmateriaal. Controleer de toestand jaarlijks op wijzigingen.

- Eenvoudige handelingen: mag via doe-het-zelf of door werknemer(s) met opleidingsattest eenvoudige handelingen  
Deze verwijdermethode valt onder de vorm van eenvoudige handelingen conform de VLAREM en de codex Welzijn op het werk. De toestand moet echter ongewijzigd blijven tijdens het verwijderen. Alle maatregelen opgenomen in de wetgeving moeten strikt nageleefd worden.

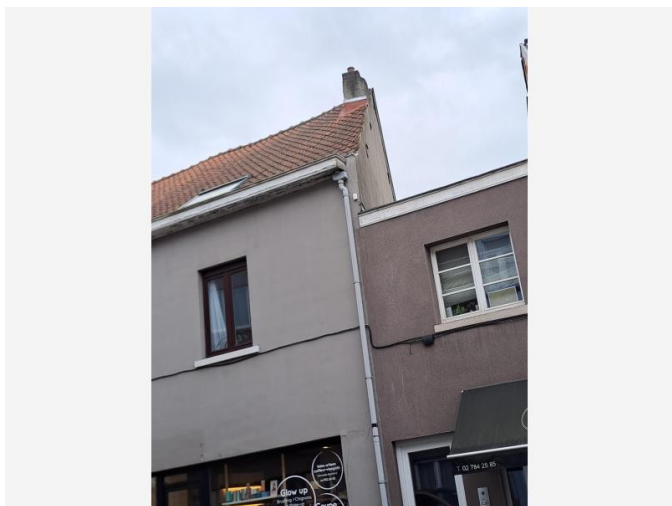
| Fiche 3: schoorsteen..... | 14 |

*Situeringsfoto*

### Permanente beperking

**Reden:** Het onderzoek kan niet uitgevoerd worden binnen de bepalingen van de Welzijnswet

**Uitleg van de asbestdeskundige:** De binnenzijde van de schoorsteen kan visueel niet worden vastgesteld
