# Asbestinventarisatetest

Potaardestraat 7, 1950 Kraainem  
Gemeenschappelijke delen

Attestnummer : 20251028-000498.000

Uitgegeven op : 28.10.2025

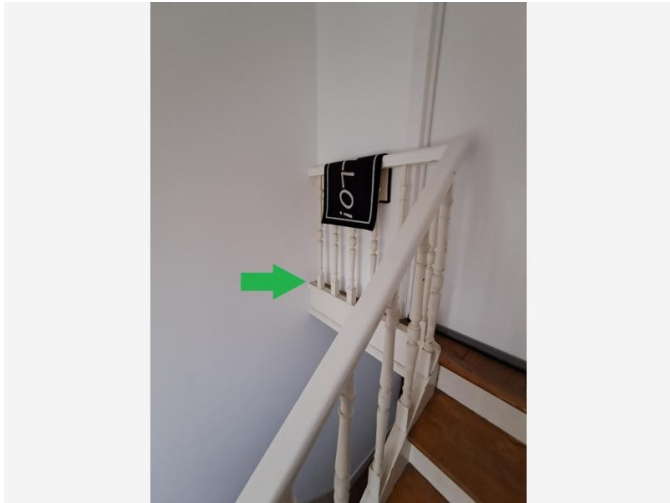
## Fiche 2: mengstaal pleisterwerk

Overzichtsfoto

Detailfoto

Geen asbest

| # | Type | Referentie | Resultaat |
|---|---|---|---|
| 2.1 | Mengmonster | 221025 2 sn01 | Geen asbest |

| Bindmiddel van materiaal | Gips - kalk |
| Gebondenheid op basis van bindmiddel | Niet-hechtgebonden |
| Hoeveelheid (oppervlakte - dikte - aantal) | • 120,00 m <sup>2</sup> - 2,00 cm - 1 stuk |
| Opmerking | plafonds bestaan uit gyproc; geen staalname mogelijk. |
